短期間で複数の透析監視装置に同一の アラームが鳴り、パーツ交換にて改善した事例の検討

伊藤 翼、坂田 達、千葉あや、関口和紀、那須川 淳
JA秋田厚生連雄勝中央病院 臨床工学科

Identical to multiple dialysis monitors in a short period of time examination of cases where an alarm occurred and was improved by replacing parts

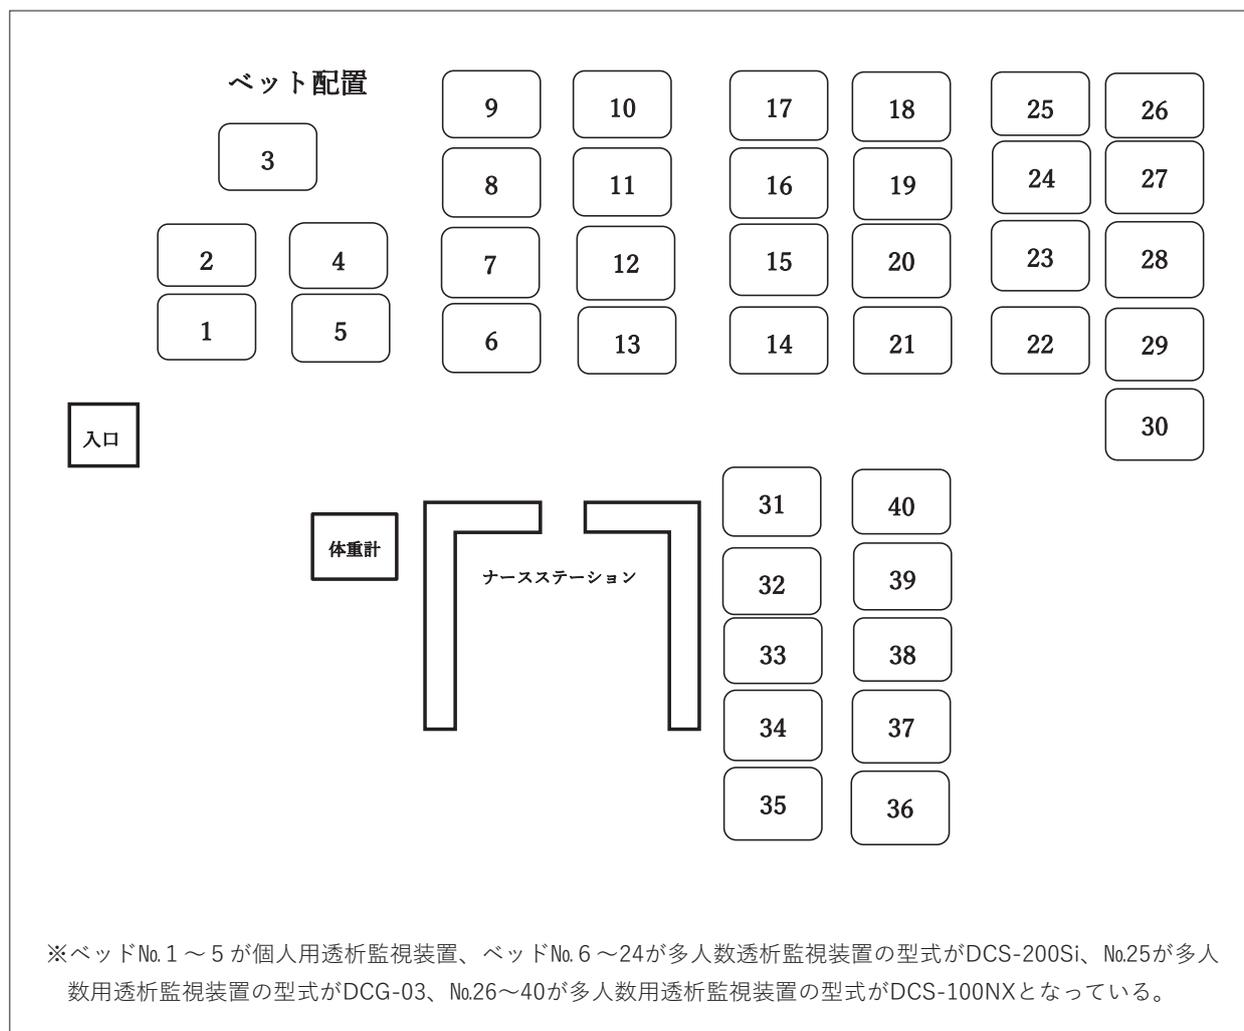
図2 当院のベッド配置

ベットNo	型式	発生タイミング
1月24日	10	DCS-200Si	返血中
1月28日	13	DCS-200Si	返血中
1月28日	14	DCS-200Si	返血中
2月4日	17	DCS-200Si	返血中
2月8日	16	DCS-200Si	返血中
2月14日	21	DCS-200Si	液置換中
3月2日	19	DCS-200Si	返血中
3月3日	28	DCS-100NX	返血中

前述から今回の事例は洗浄不足によるタンパク質付着が原因として考えられるが、今回アラームが発生した該当透析監視装置においてET（エンドトキシン）および生菌検査等に問題は無かった。唯一の共通点としては、透析監視装置の型式がDCS-200Siに集中していたことである。DCS-200Siに集中したこととして考えられることは、配置されている場所が日中と夜間で1日2回使用する頻度が高く、より多くの老廃物を除去するOn-LineHDFも積極的に行っていた。これらのことから他の透析監視装置に比べ、除去された物質が付着しやすい状況であったと考えられる。また、透析配管は設置から15年以上経過しており、老朽化した配管が原因となった可能性も考えられ、洗浄工程を変更しなければ、さらにアラームが発生した可能性も否定できない。

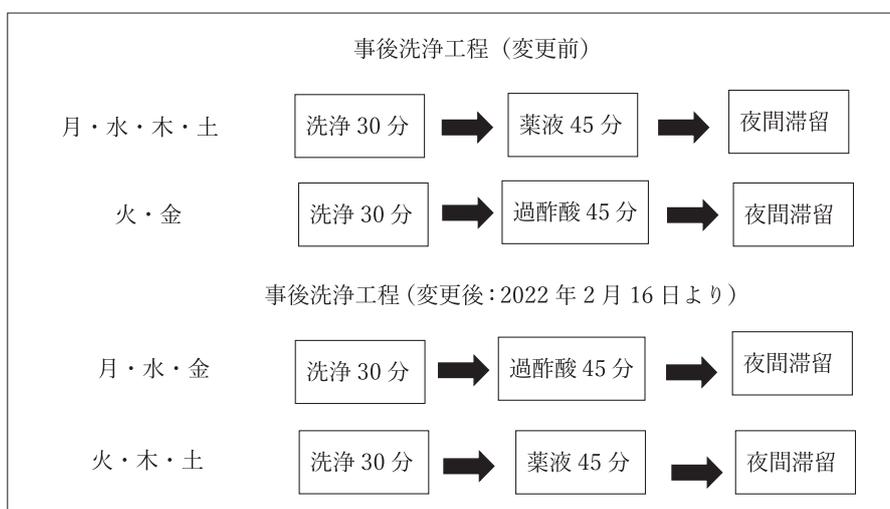
図3 2月16日に行った事後洗浄工程変更

2022年1月24日を初めとして、TFD302「SV5漏れ警報（漏れ量：少）」というSV5の電磁弁を原因とするアラームが同年2月14日までの期間で、合計6件の同一アラームが鳴り、電磁弁のパーツ交換を行った。その期間で対象となった透析監視装置の型式はDCS-200Siに集中していた。また、同年2月14日のパーツ交換時に、電磁弁バルブシートから白い物質が付着していることを確認した。その「白い物質」を炭酸カルシウムと仮定し、2日後の2月16日に炭酸カルシウム除去に有効な洗浄工程の過酢酸洗浄の頻度を週2回から週3回へ変更した⁴⁾（図3）。当院の洗浄消毒剤については、次亜塩素酸系洗浄剤（薬液）は花王株式会社製のダイアクリン（150倍希釈（約400ppm））、過酢酸系洗浄剤（過酢酸）はアムテック株式会社製のサナサイド-EP（50倍希釈）を使用している（図3）。そして、検出された「白い物質」に関しては、日機装に検査依頼を行った。

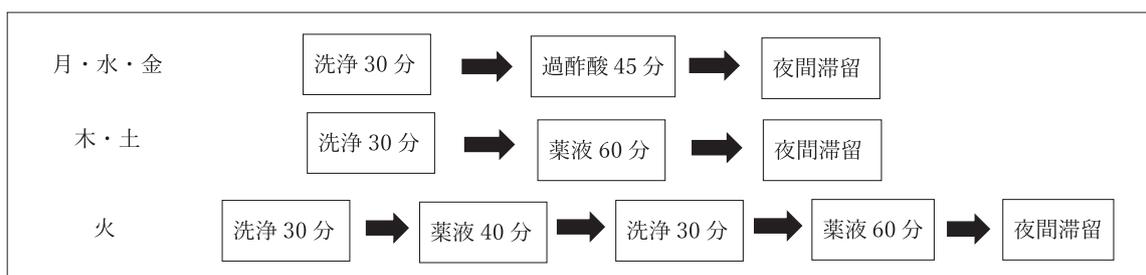
図4 3月9日に行った事後洗浄工程変更

今回、検出された「白い物質」に関して、日機装の検査結果からタンパク質を主成分とすることが推察された。そのため洗浄工程を見直した際、白い物質の色のみで炭酸カルシウムと判断し、過酢酸洗浄の頻度を増やしたが、改善せずタンパク質が主成分であった物質のため薬液洗浄の強化により改善したと考えられる⁴⁾。

検査依頼から約3週間後の3月7日、「白い物質」の検査結果が判明しタンパク質が主成分の物質だったことが判明した。また検査結果が判明するまでの期間に、新たに2件のアラームが発生し（図1）、今回は透析監視装置の型式DCS-100NXも対象となった。そして、その検査結果から2日後の3月9日に、洗浄工程の過酢酸洗浄の変更だけでは不十分と考え、タンパク質除去に有効な薬液洗浄の工程を変更することにした⁴⁾。変更内容としては火、木、土の夜間滞留前の薬液洗浄時間を45分から60分へ変更し、さらに火曜日のみ変更前の3倍の濃度（150倍希釈（約400ppm）→50倍希釈（約1200ppm））で40分間を行う薬液洗浄工程を追加した（図4）。変更後は、アラームは発生していない。
