# 秋田県における返血の実態調査

秋田県臨床工学技士会

# ベッドサイドモニターTR-2000Mの使用経験

小林久益、熊谷 誠、尾留川 敦  
秋田赤十字病院腎センター

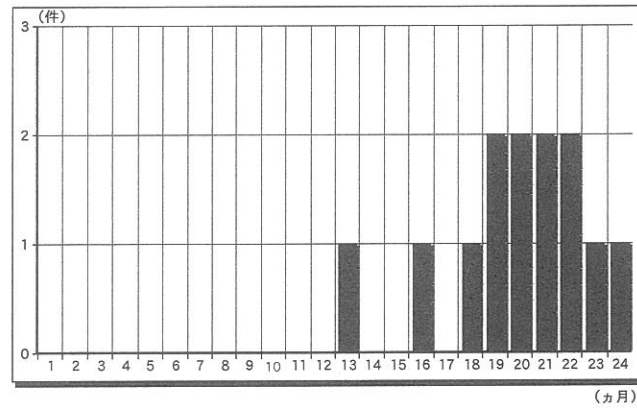
図1 使用開始からの故障件数

図1には、使用開始からの故障件数を示す。使用開始から1年間は故障は発生しなかったが、13ヵ月目を過ぎた頃から故障が発生し、18ヵ月過ぎからは故障件数も増え毎月故障が発生した。

次に、テフロンパッキン・O-リング・ゴムパッキンの未使用部品と使用済み部品を比較した結果、使用済み部品のゴムパッキンには塩が付着しているものの、歪みや亀裂などは見られなかった。ゴムパッキンとテフロンパッキンは、電磁弁のスイッチ部に使用されているため歪みや亀裂を引き起こしやすい部分であり、消耗部品として定期的な交換が必要となる。2年間使用したテフロンパッキンは、ふちに波状のゆがみが認められ、これが水漏れや電磁弁の動作異常につながったものと考えられる。O-リングについては異常は見られなかった。

また、バイパス弁と透析液圧力弁に使用している電磁弁の未使用部品と使用済み部品を比較した結果、使用済みの電磁弁には液漏れの跡があり、周囲には塩が付着しておりテフロンパッキンのゆがみから透析液が侵入し、電磁弁のスイッチ部が正常に動作できなくなったものと考えられた。

今回の水漏れや電磁弁の動作異常は、テフロンパッキンに生じた波状のゆがみにより、すきまからの水漏れや一部透析液のバイパス弁・透析液圧力弁への侵入により塩を付着させ、動作異常を起こしたものである。この原因として、病院側からの許可がおりなかったため、年1回行う定期点検を2年間も行わなかった事が第一の原因と考えた。テフロンパッキンは、劣化しやすい部分に使用されているため、この部分だけでも定期的に交換していれば、水漏れや動作異常を未然に防ぐ事が出来たと思われる。

ベッドサイドコンソールTR-2000Mの水漏れと電磁弁の動作異常の原因について検討した結果、長期間使用することにより、バイパス弁と透析液圧力弁に使用しているテフロンパッキンの歪みによるものであった。透析装置内は、消毒剤による一晚封入によってテフロンパッキンなどは劣化しやすい状態であり、定期点検は年1回必要であると考えます。
