ベッドサイドモニターTR-2000Mの使用経験

秋田赤十字病院腎センター

Evaluation of Bed Side Monitor TR-2000M

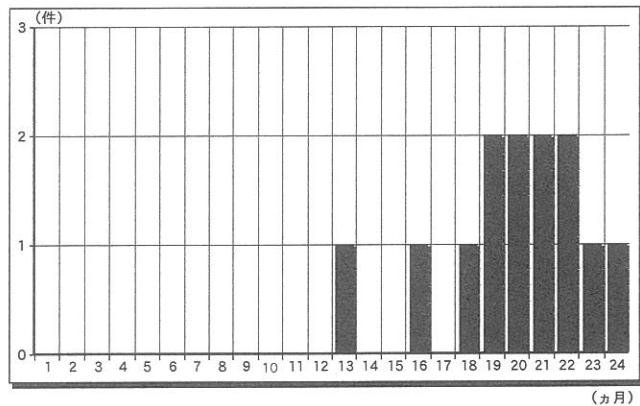
図1 使用開始からの故障件数

図1には、使用開始からの故障件数を示す。使用開始から1年間は故障は発生しなかったが、13ヵ月目を過ぎた頃から故障が発生し、18ヵ月過ぎからは故障件数も増え毎月故障が発生した。
