震災後における災害対策の再検討

青柳武志、守澤隆人、泉谷晴義、鈴木寿文、寺邑朋子*

医療法人あけばの会 花園病院 透析室、同 内科*

Reexamination of the anti-disaster measures after the earthquake disaster

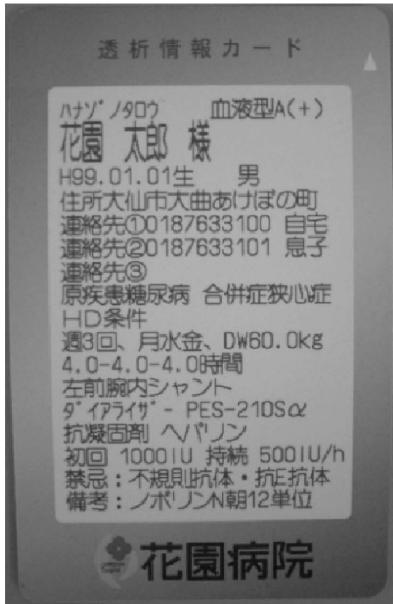
当院では災害発生時における透析情報の伝達手段として、平成19年より「透析患者情報リライトカード」(図1)を活用している²⁾。リライトカードは、キャッシュカードと同サイズで携帯が容易であり、日常からも透析受付カードとして利用している(図2)ため携帯率が高い。さらに、受付時におけるカード記載情報の自動更新機能により、常に最新の透析情報が書き込まれる。よって、「透析患者情報リライトカード」は災害用患者カードとして有効であると考えている。

図1 透析患者情報リライトカード

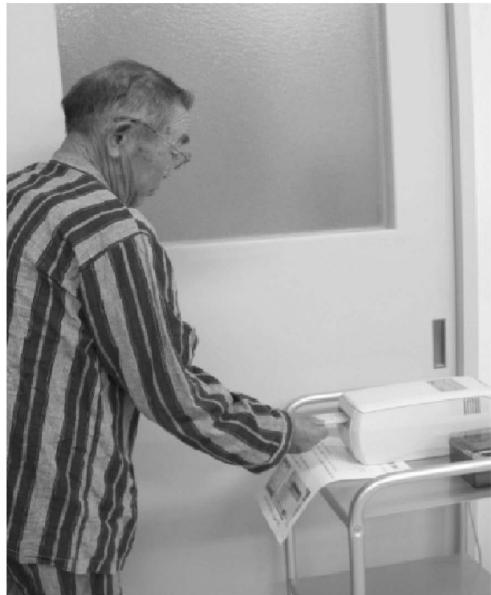
図2 受付カードとして利用

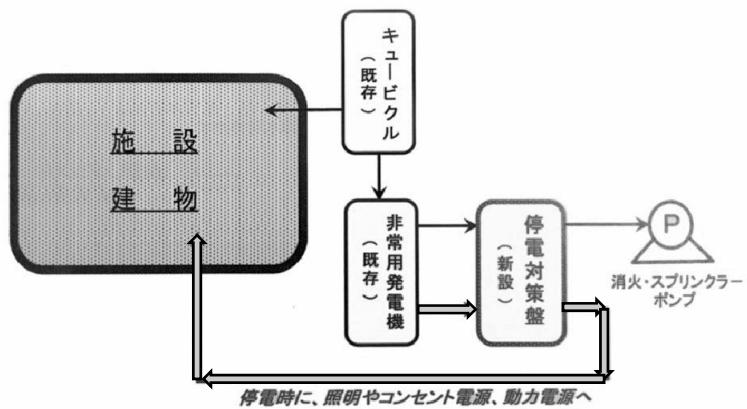
震災後に新たな対策として、既存の自家発電の電力を機械室および透析室で使用できるシステムを構築した（図3）。停電対策盤を新設し、停電時に透析室の非常用照明や非常用コンセントに電力を供給できるよう設計した。自家発電の総容量30kVAを、機械室に新規設置した分電盤にて10kVAづつ2系統に分電した。系統1では大型透析機器に、系統2では透析監視装置（23台中11台）と非常用照明に供給されている。また、既存の自家発電設備では燃料タンクが30Lで、短時間の継

続運転しかできなかつたが、新たに198Lの燃料タンクを外付けで新設したことにより、約20時間の継続運転が可能になった。

図3 自家発電新システム

このシステムは既存の自家発電装置を流用したため、出力30kVAでは透析監視装置全台とRO水精製装置や透析液供給装置のヒーターを同時に作動させることができない。今後は、大出力の自家発電装置の設置を考慮していく必要があると考えられた。

既存の自家発電装置の容量は30kVAのため、大型透析機器のヒーターと、コンソール全台を起動するには容量不足であった。充分な電力を確保するため自家発電装置更新時には、より大きな容量のものを設置することを視野に入れている。

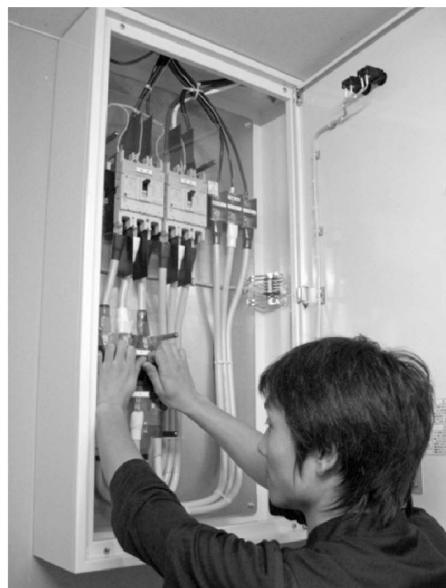
システム構築工事施行後、試験的に停電状態を発生させ、自家発電装置の起動訓練を行った（図4）（図5）。この訓練は、院長、事務長、医師、建設会社、東北電気保安協会、透析機器メーカー、発電機メーカーの立ち合いにて行った。訓練時には自家発電装置は正常に起動、私たち臨床工学技士も起動時の手順を確認できた。万が一の停電発生時に確実に操作を行えるようにするために、今後も定期的に訓練を行っていく予定である。

図5 自家発電装置起動訓練の様子（自家発電切り替え）
