# ペースメーカーリードによる鎖骨下静脈狭窄 に対してPTAを行った透析患者の1例

小峰直樹、小林瑞貴、三浦喜子、阿部明彦、石田俊哉、松尾重樹、松橋満弥\*  
市立秋田総合病院 泌尿器科、同 透析センター\*

## A dialysis patient undergoing PTA to the subclavian vein stenosis by pacemaker lead: a case report

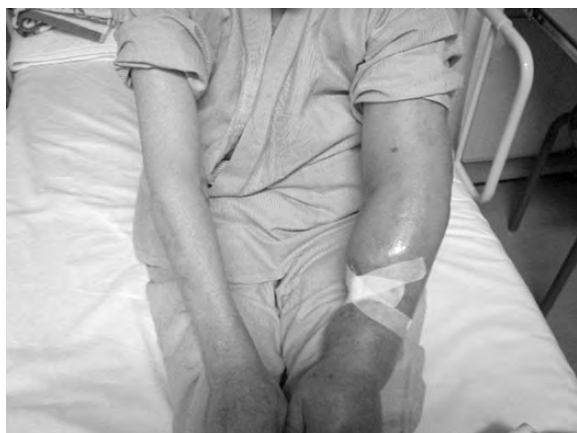
図1 左上肢の腫脹を認めた。

外観：左上肢は著明に腫脹し、発赤も伴っていた。

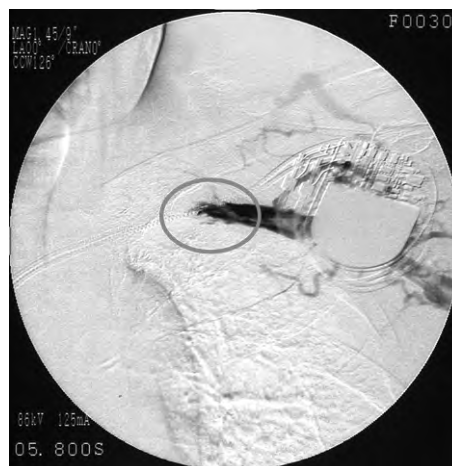
図2 鎖骨下静脈はリード挿入部位で閉塞していた。

鎖骨下静脈造影検査：ペースメーカーのリード挿入部で造影が途絶し、静脈が閉塞していた。

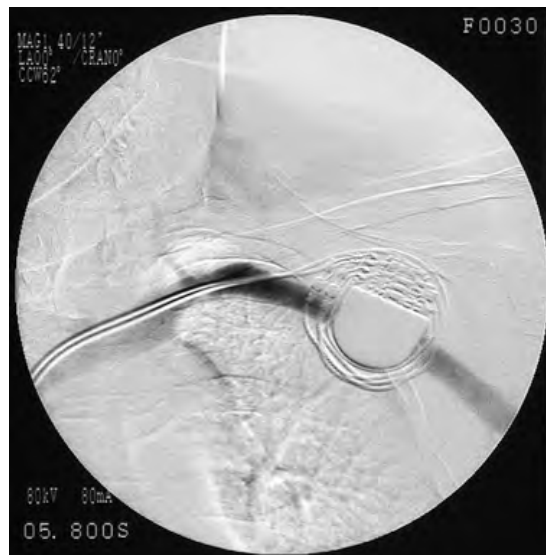
図4 PTA後の血管造影。6気圧で狭窄部は拡張し、  
血流は改善した。

径8mmのバルーンカテーテルを狭窄部で慎重に拡張していき、6気圧で狭窄部は拡張した。その後の造影で血流の改善を確認した。
