ルミノール反応を用いた透析装置および患者周辺の血液汚染状況と効果的な清拭消毒の検討

Study of Evaluation and effective cleaning of the dialysis monitoring device and the patient around the blood contaminated with luminol reaction.

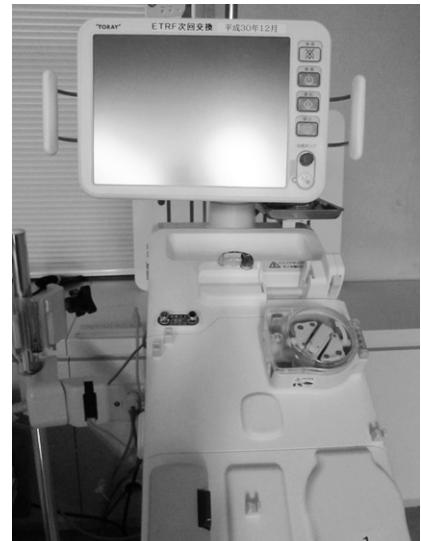
図1 目視による血液汚染評価

マニュアル作成前、目視で確認できる血液汚染はなかった（図1）。ルミノール反応を確認したところ、透析装置上部で

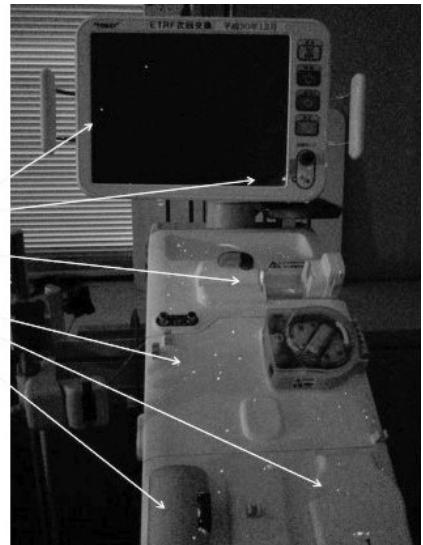
図2 コンソール上部のルミノール反応

はディスプレイ、シリンジポンプ、平面部、気泡センサに血液汚染を確認することができた。またスイッチ部や血流調整ダイヤルに血液汚染はなかった(図2)。透析装置下部に関しては、足元トレイ部分に血液汚染を確認することができたが、透析装置両側面には血液汚染を確認することはできなかつた。さらにカプラ周囲や透析液チューブに血液汚染はなかつた(図3)。

- 血液汚染あり
- ディスプレイ
- シリンジポンプ
- 平面部
- 気泡センサ

また、接触の多いと思われるスイッチ部や血流調整ダイヤル、カプラ周囲や透析液チューブに血液汚染はなかったことから、意識的に清拭されている部分はあるが、その他の平面部など汚染の残りにくい箇所は十分に清拭されていないため、血液汚染が残っていると考えられた。マニュアルには特に意識しなくても汚染が残らない清拭手順を考える必要があると考える。

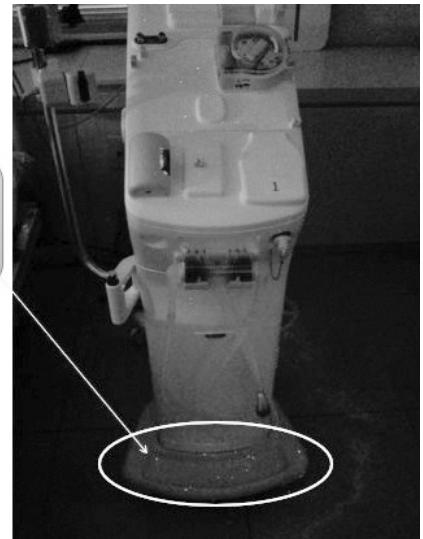
図3 コンソール下部のルミノール反応

- 血液汚染あり
- 足元トレイ

そこで患者ベッドよりも低い位置を低頻度接觸面として、清拭期間をベッドの低頻度接觸面はマットレス交換時（1床／週）に行うこととした。また、透析装置下部の低頻度接觸面は装置のETRF交換時（6ヶ月ごと）に清拭することとした。

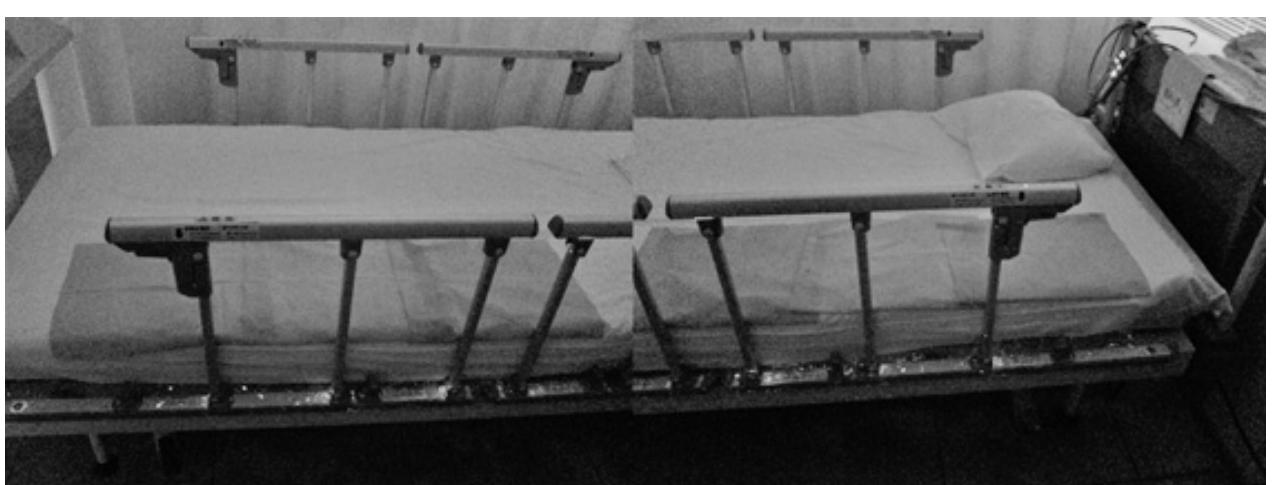
図4 患者ベッドのルミノール反応

ベッド柵そのものに血液汚染を確認することはできなかつたが、ベッド柵とベッドフレームの隙間部分と壁の下部に血液汚染を確認することができた(図4)(図5)。なおマンシェット、オーバーテーブル共に血液汚染はなかつた(図6)(図7)。

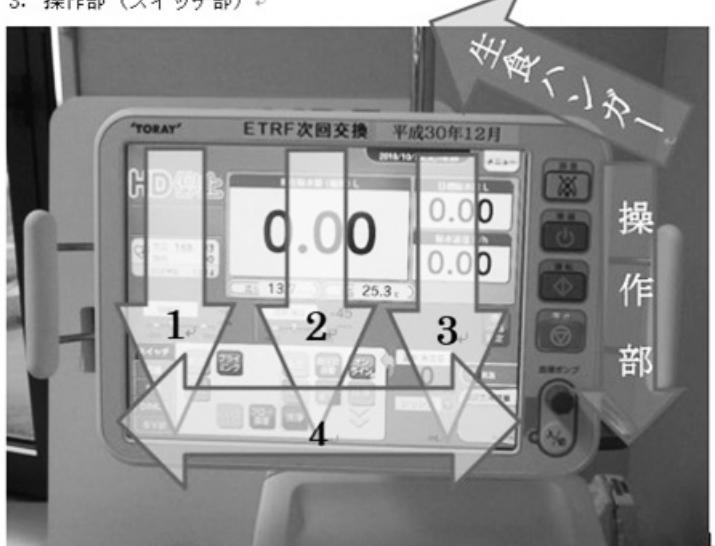
図8 清拭マニュアル①

・装置上段

1. 生食ハンガー
2. ディスプレイ 番号順に拭く。
3. 操作部（スイッチ部）

清拭手順は、実際の写真を用いて番号を付け、写真にも同様の番号を記載することで清拭手順を明確にした（図8）（図9）（図10）。マニュアル作成後、スタッフカンファレンスにて清拭方法の実演を交えてマニュアルの説明をした。

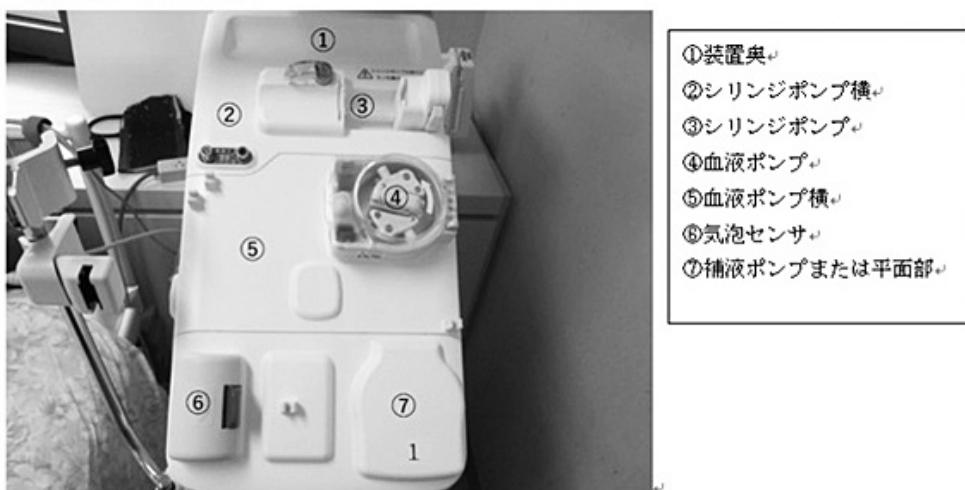
図9 清拭マニュアル②

・装置中段 番号順に拭く

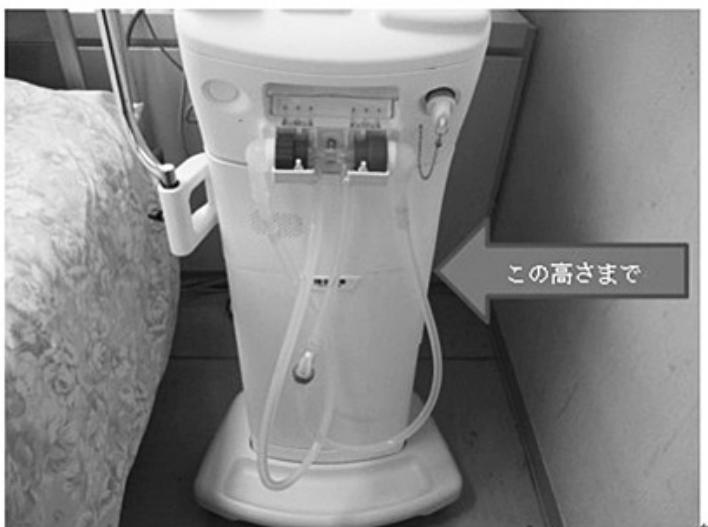
図10 清拭マニュアル③

・装置下段

カプラ、チューブ、カプラハンガー、コンソール両側面、コンソール前面（カバー上まで）の順で拭く
