過酢酸系消毒剤（DIALOX）使用時の 透析廃液管内有機物付着について

守澤隆仁、大谷 匠、酒樹 勤、能登宏光
秋田泌尿器科クリニック

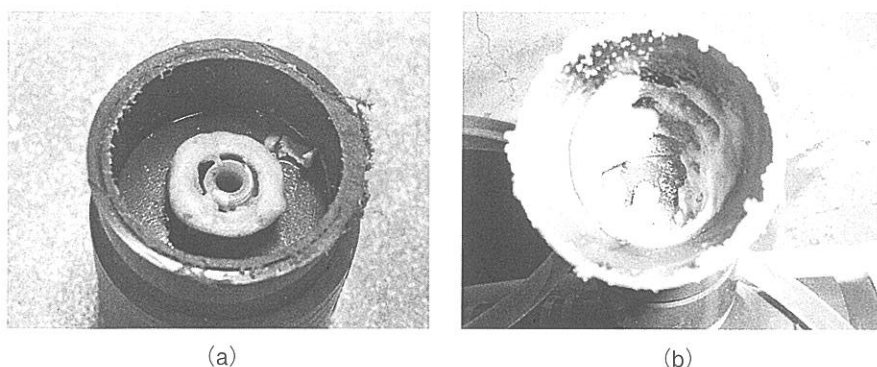
シリコン廃液ラインと塩ビ廃液配管の接続部分は、接着されていて廃液配管内部を観察することができなかったので、塩ビ廃液配管を離断してみると、シリコン廃液ラインの末端に物質の付着が認められた(図1)。付着物質は、フーリエ変換赤外分光光度法で分析した結果、タンパクであった。塩ビ廃液配管内にも同様に付着が認められた。

図1 シリコン廃液ライン末端部と塩ビ廃液配管内に付着した有機物
シリコン廃液ラインが短く直角に切断されており、その周囲に付着物が観察された (a)。
塩ビ廃液配管内では廃液が跳ね返る場所に、付着物が観察された (b)。

DIALOX-CJ50倍希釈溶液による、透析液供給ラインの洗浄で、ET活性を3.0EU/l以下に維持できた。しかし、約3年経過後、透析液廃液配管内に有機物の付着が観察された。有機物は分析の結果、タンパクであると同定された。当クリニックでは、全症例でHPMダイアライザーを使用しているため、低分子量蛋白質が除去されやすく、それがタンパクを主成分とする有機物として、廃液配管内に付着したと考えられた。

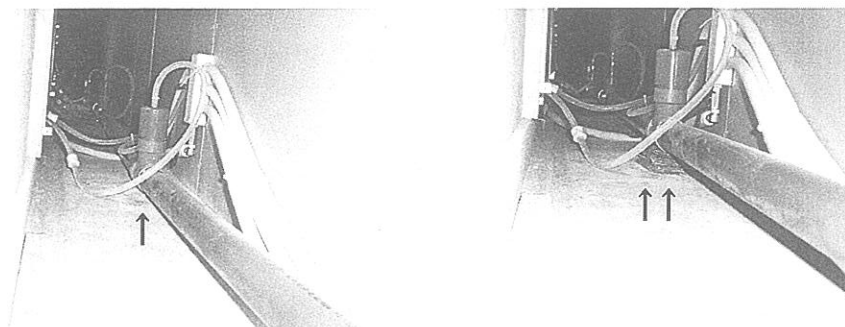
図6 塩ビ廃液配管走行の歪み部分

塩ビ廃液配管にV字型の歪みがあった(↑)ので、塩ビ廃液配管の走行の高低差を補正(↑↑)し、廃液の流れをスムーズにした。

これまでは、シリコン廃液ラインの先端部は、短く直角に切断されていたが（図4）、シリコンチューブをストロー状に長くして、斜めに切断した。チューブ先端から塩ビ廃液配管までの距離を短くしたことにより（図5）、廃液を一点から滴下させ、跳ね返りを少なくできた。また、シリコン廃液ラインと塩ビ廃液配管の接合部を着脱可能にしたため、いつでも内部を観察できるようになった。一方、塩ビ廃液配管の走行がゆるいV字型に歪んでいたため、補正した（図6）。その結果、廃液配管内の有機物除去対策から10ヶ月後、廃液配管内に有機物の付着は軽度あったが対策以前より少なく、全く有機物の付着がない箇所もあった（図7）。

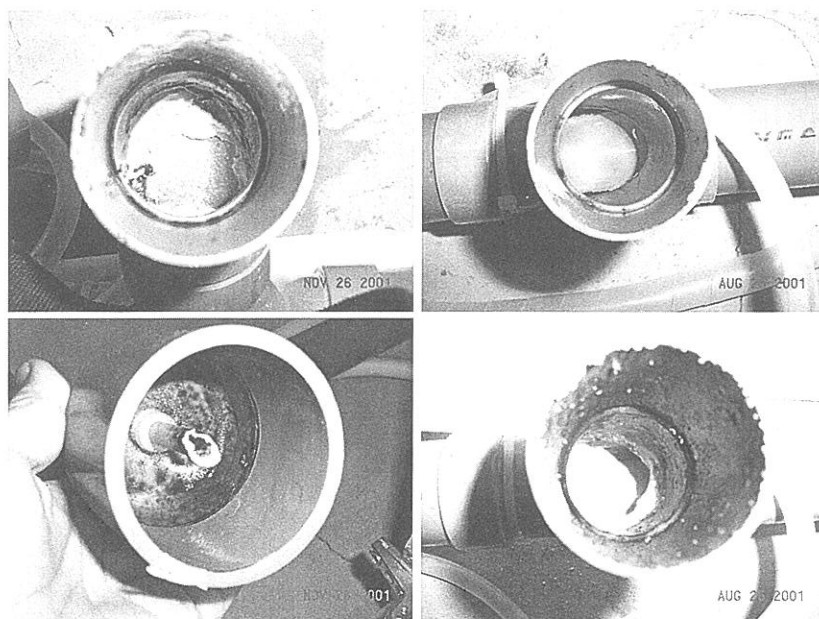
図7 配管洗浄10ヵ月後の廃液配管内部

有機物の付着がある部分とない部分があった。シリコンチューブ先端部分は全体で2割程度に付着があった。DIALOX-CJの流れる配管底部は、有機物の付着がなかった。

透析液廃液配管内の洗浄から10ヵ月、少しではあるが同様にタンパクの付着があり、DIALOX-CJは廃液配管内の有機物を除去するには弱いと考えられた。しかし、DIALOX-CJは塩素フリーで治療上安全、かつ生物分解の面から浄化槽や環境に優しく、有機物の存在下でも殺菌活性を保ち、治療レベルで使用する透析液の清浄化には、十分効果があると考えられる。
